EKSPLOZJA SILOSU ZBOŻOWEGO

PORT AQABA, JORDAN | 14 Maj, 2018 R.

Siedem ofiar śmiertelnych, trzy obrażenia

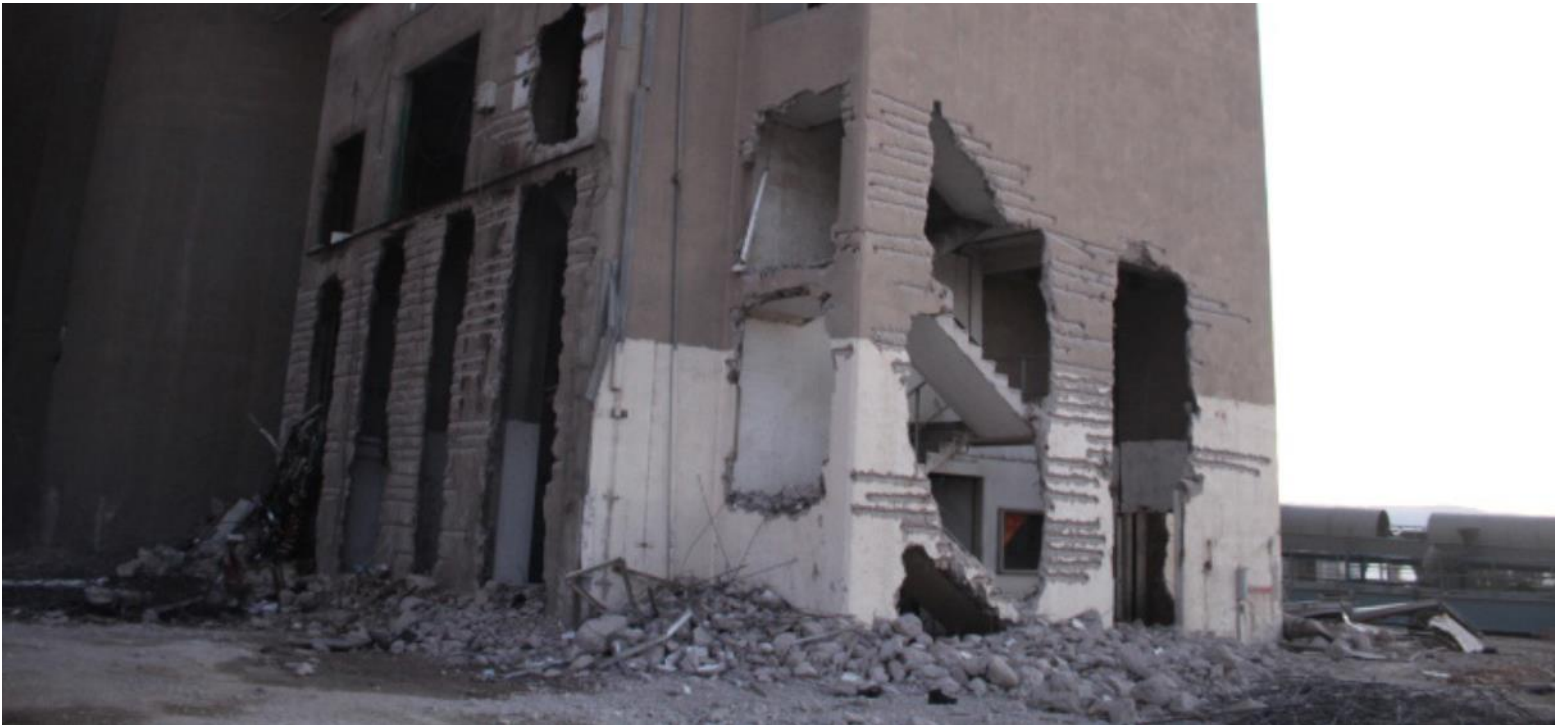
Wybuch spowodował rozległe uszkodzenia struktury silosu, wydmuchując kilka ceglanych ścian. Dziewięciu pracowników zostało rannych, a pięciu zmarło w pierwszym tygodniu po zdarzeniu. Sprawozdania prasowe stwierdzają, że szósty pracownik zmarł 21 maja, a siódmy 29 maja. Co najmniej jeden przedsiębiorstwo zostało oskarżone o naruszenie standardowych procedur bezpieczeństwa w odniesieniu do incydentu.

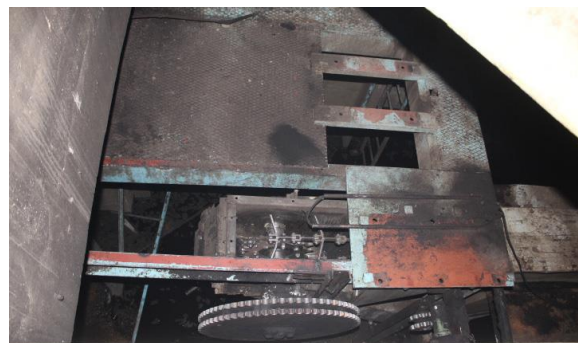
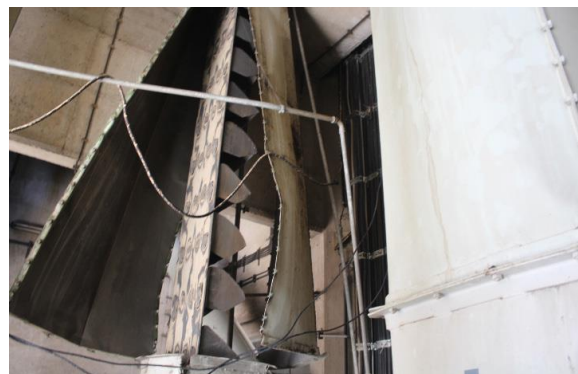
Zgłoszono, że eksplozja silosu miała miejsce podczas usuwania i rozbiórki. We wstępnych sprawozdaniach stwierdzono, że eksplozja została zainicjowana przez iskry powstające podczas cięcia żelaza przez robotników w pobliżu butli z tlenem. Zdjęcia z prywatnych materiałów pokazują, co wydaje się być śladem palenia się sprzętu wewnątrz silosu i pęknięcia osłon wokół podnośników kubełkowych w obiekcie.
