EKSPLOZJA SUSZARNI WĘGLA

SAN JUAN, NOWY MEKSYK | MARZEC 17, 2018

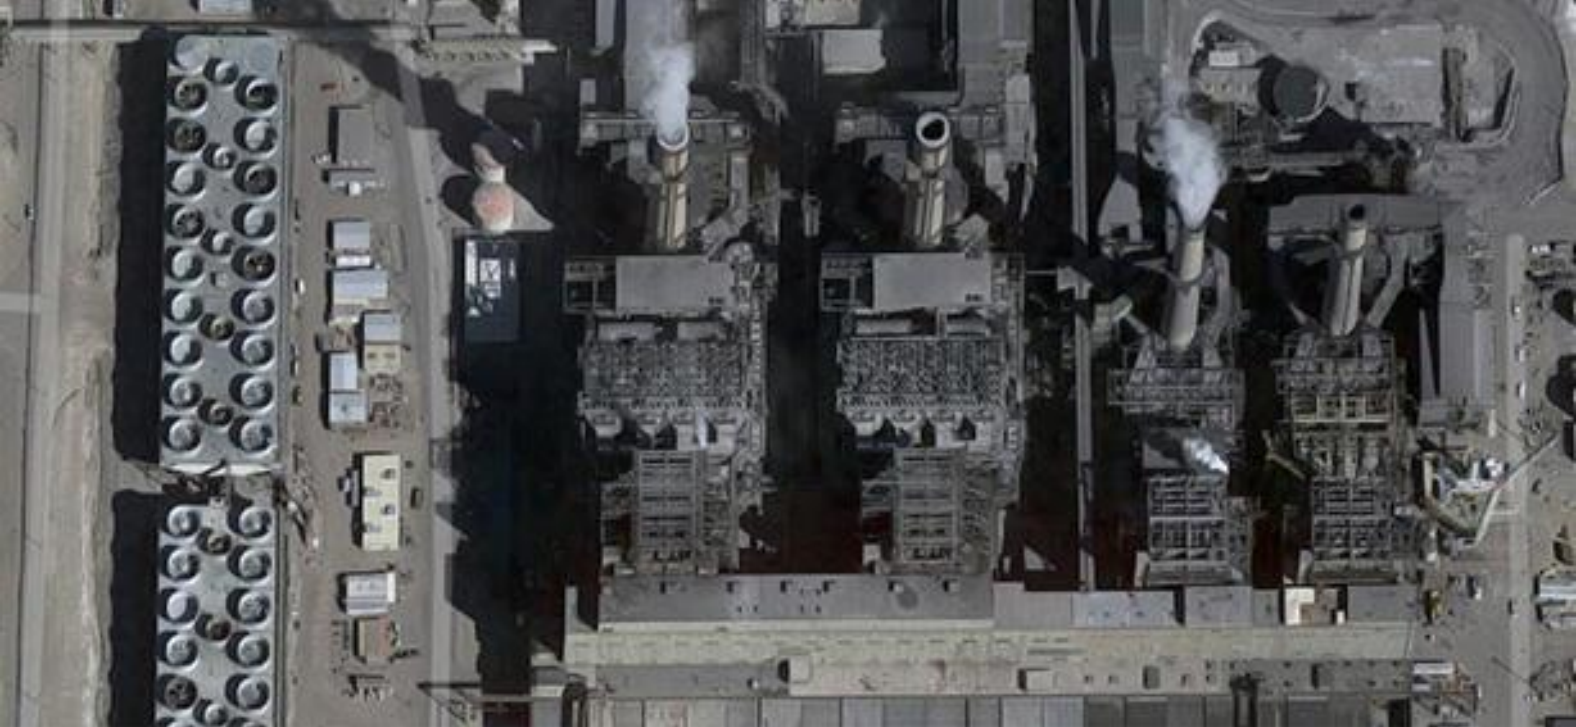
17 marca zawalił się silos bloku 1, w którym znajdowało się 614 ton węgla, powodując eksplozję i pożar. W wyniku późniejszego dochodzenia ustalono, że wadliwy spoina trzymająca razem dwie części silosu i korozja doprowadziły do jego zawalenia się. Pył zawarty w opadającym węglu eksplodował uszkadzając pobliskie urządzenia w bloku 1.

Nikt nie doznał obrażeń w wyniku zawalenia się silosu, wybuchu pyłu węglowego lub pożaru konstrukcji. Naprawy jednostki 1 zostały oszacowane na 15-20 mln USD, a rzecznik prasowy firmy stwierdził, że oczekuje się, iż jednostka zostanie ponownie oddana do użytku do czerwca 2018 roku. Nie jest dostępna aktualizacja stanu napraw, ale zakład planuje odejść od węgla i wycofanie elektrowni do 2022 roku.
